## RAPPORT DE MISSION DE REPERAGE DES MATERIAUX ET PRODUITS CONTENANT DE L'AMIANTE A INTEGRER AU DOSSIER TECHNIQUE AMIANTE

<b>ADRESSE DU BIEN</b>	<b>5 allée des tilleuls - Etage RDC - 38440 MOIDIEU-DÉTOURBE</b>		
<b>TYPE DE BIEN</b>	6025.01.01.01	<b>REFERENCES CADASTRALES</b>	Non renseigné
<b>DESIGNATIONS DES LOTS</b>	Non renseigné	<b>DATE DU PERMIS DE CONSTRUIRE</b>	Non renseigné
<b>LOTS ANNEXES</b>	Aucun lot annexe

### Garage 6025.01.01.01

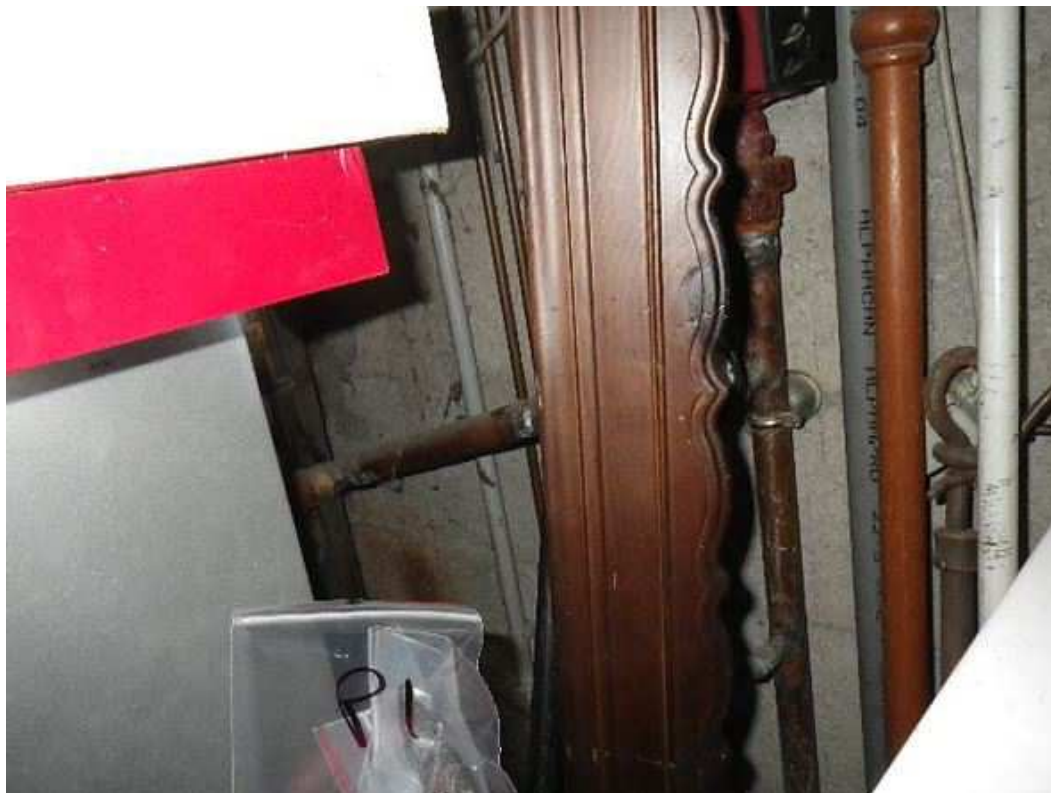
N°	Désignation du Matériau et Produit prélevé	Localisation	Date	Présence d'amiante	Observations, cotations
P2	Carton d'isolant	Garage	10/12/2014	Négatif	/
P1	Calorifugeage	Garage	10/12/2014	Négatif	/

ID éch FlashLab	Référence client	Méthode d'analyse	Phase N°	Description visuelle de la phase	Description visuelle de la phase au microscope	Préparation		Résultat
						Nb	Traitement	
001	P1 Calorifugeage (Chaudière)	# MOLP	1	Mousse	Matériau synthétique	2	N/A	Absence de fibres d'amiante

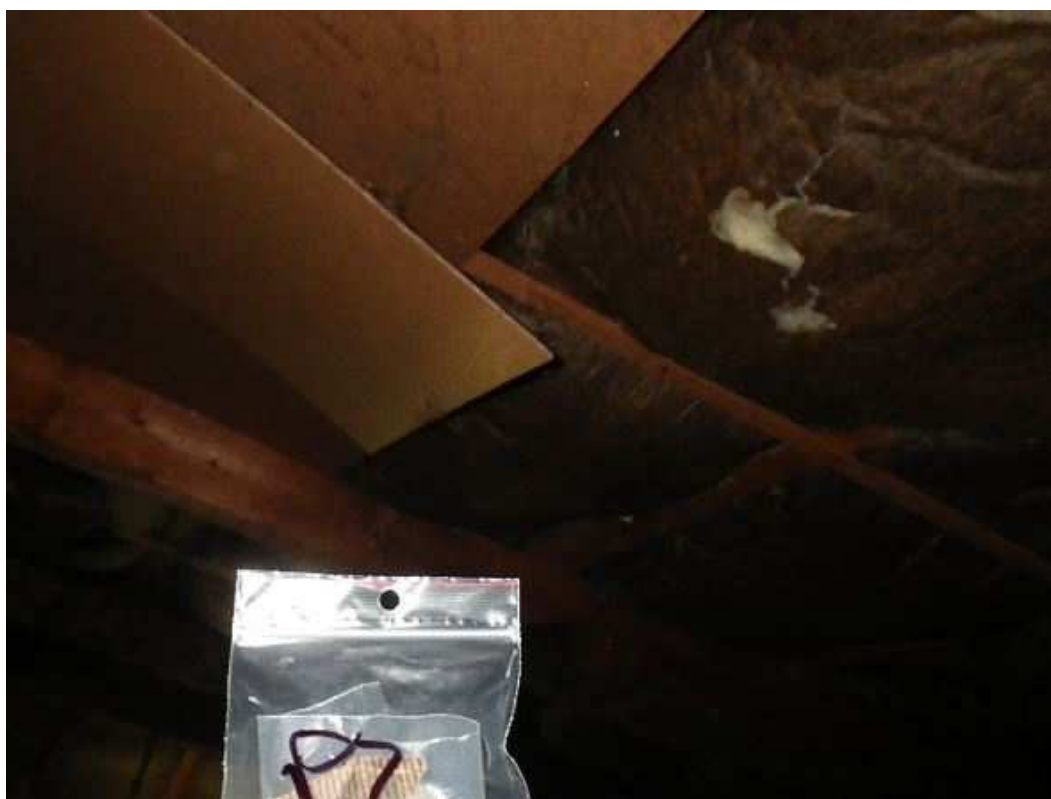
ID éch FlashLab	Référence client	Méthode d'analyse	Phase N°	Description visuelle de la phase	Description visuelle de la phase au microscope	Préparation		Résultat
						Nb	Traitement	
002	P2 Carton d'isolant (Plafond)	# MOLP	1	Laine de verre	Fibres de verre + Matériau synthétique	2	N/A	Absence de fibres d'amiante
		# MET	2	Papier bitumineux	N/A	1	Chloroforme	Absence de fibres d'amiante
